ZARZĄDZENIE NR 68/2022
WÓJTA GMINY WARLUBIE

w sprawie włączenia obiektu do Gminnej Ewidencji Zabytków Gminy Warlubie

KARTA GMINNEJ EWIDENCJI ZABYTEKÓW

Figura Matki Bożej

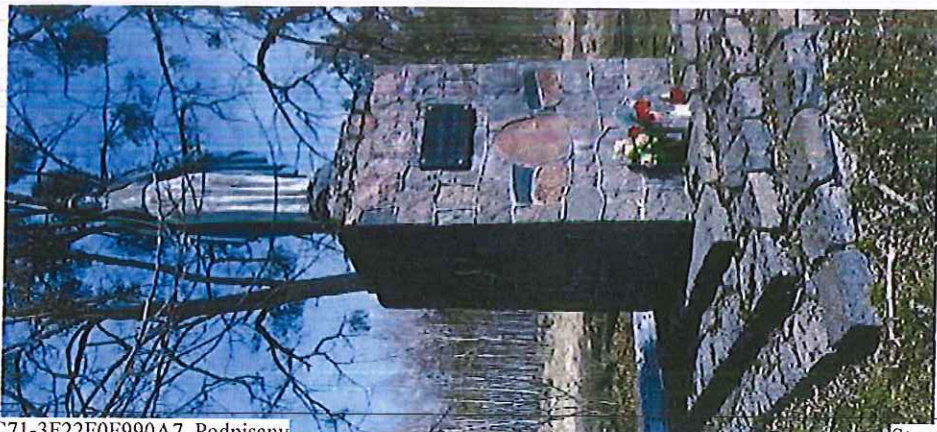
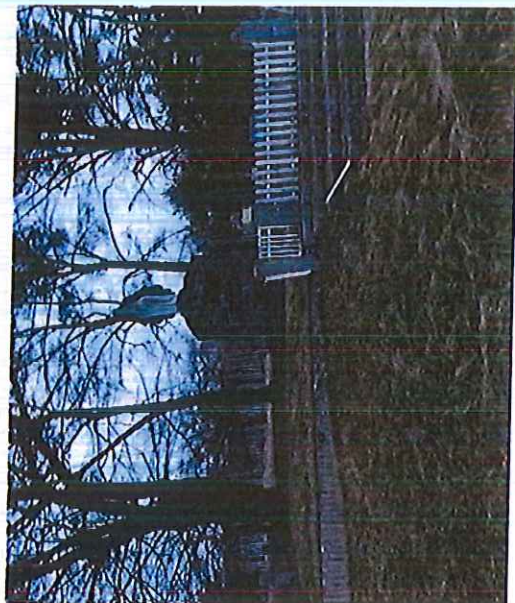
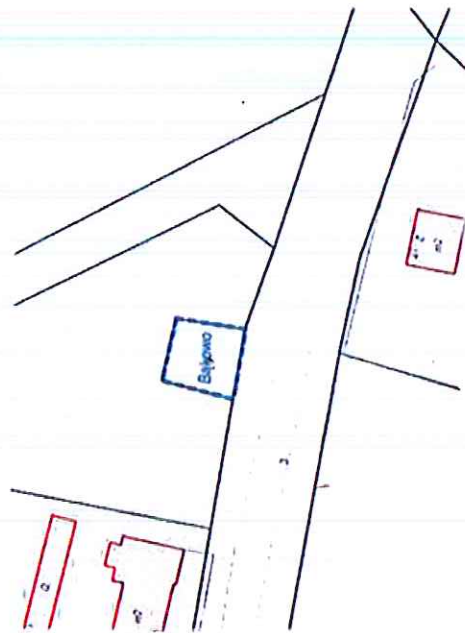
Fotografia z opisem wskazującym orientację w stosunku do sąsiednich terenów lub stron świata albo mapa z zaznaczonym stanowiskiem archeologicznym:

Rzeźba jest przedstawieniem Matki Boskiej w typie Immaculata (łac. niepokalana) – jest to typ ikonograficzny, przedstawiający Marię z Nazaretu bez dziecka, w młodym wieku, w białej sukni i błękitnym płaszczu, na tle nieba, stojącą na półksiężycu oplecionym wężem, otoczoną świetlistą mandorlą lub koroną z gwiazd. Wizerunek wykształcony w XVII wieku i typowy zwłaszcza dla epoki baroku i rokoka. Rzeźbę wykonano z zaprawy cementowej, na zbrojeniu z metalowej siatki. Według przekazów potomkin fundatora pierwotnie nie była ona polichromowana, wskazują na to również tzw. odkrytki konserwatorskie. Figurę umieszczono na wysokim, czterokątnym postumencie z kilkoma stopniami, wymurowanym z ciosów kamiennych, z ozdobną wypukłą spoiną. Teren wokół ogrodzono płotkiem osadzonym na niewysokich słupkach, z których dwa stanowiące przeszło wejście ozdobiono przedstawieniami siedzących ptaków. Umiejscowienie i charakter pamiatkowej figury wpisuje ją w krąg przydrożnych kapliczek, krzyży i figur, licznych na terenie całej Polski. Stawiane są one od wieków w celach dziękczynnych, wotywnych, religijnoobrzędowych, jak również dla upamiętnienia ważnych wydarzeń narodowych, wałk powstańczych, odzyskania niepodległości. Szczególnie dużo powstało ich po II wojnie światowej, poświęconych właśnie Matce Bożej, z intencjami opieki. Postać Matki Boskiej ma mocno wydłużone proporcje, co w połączeniu z wysokim cokołem sprawia dość nietypowe, zaskakujące wrażenie, gdyż w porównaniu z większością tego typu przydrożnych przedstawień tutaj jest znacznie wyższe, dzięki czemu zyskuje na szlachetności. W tym kontekście należy zauważyć, że wórnne przemalowanie figury około roku 2005, było zabiegiem niszczącym również pod względem estetycznym. Ponadto, zważywszy na jej wartość upamiętniającą i stanowiącą świadectwo dziedzictwa historycznego, niewskazane jest wprowadzanie zmian w odbiorze wizualnym przedstawienia, które powinno trwać w formie przyjętej przez fundatora.

Stan zachowania rzeźby determinuje technika, w której została wykonana oraz ekspozycja w warunkach zewnętrznych. Główne czynniki niszczące stanowią opady atmosferyczne i agresywne gazy atmosferyczne, oraz z zmiany temperatury otoczenia. Powierzchnia zaprawy pokryta jest wórną farbą, brudem i nawarstwieniami. Ponadto zaatakowana jest przez kolonie mikroorganizmów w postaci mchów i porostów, których obecność powoduje niszczenie zaprawy w skutek wydzielenych przez nie kwasów. Rzeźba wykazuje znaczny stopień destrukcji. Zastosowana do wykonania figury zaprawa cementowa jest bardzo osłabiona, brak odporności mechanicznej materiału jest najistotniejszym zagrożeniem dla jej dalszego istnienia. Na stopień zwiertzenia warstwy przypowierzchniowej zaprawy znacząco wpłynęło wórnne przemalowanie farbą olejną, której szczelna warstwa stanowi przeszkodę dla swobodnej migracji wilgoci w porach zaprawy. Zaburzenie transportu wilgoci w strukturze zaprawy powoduje kumulację krystalizacji substancji rozpuszczalnych w wodzie bezpośrednio pod powłoką farby olejnej. Proces ten w drastyczny sposób przyspiesza destrukcję powierzchni rzeźby i bezpowrotnie niszczy pierwotne opracowanie powierzchni. Stopień osłabienia budulca widoczny jest na silnie wypłukanych powierzchniach, oraz w obrębie ubytków wórnnej powłoki olejnej, pod którą widać rozwarstwioną i osypującą się zaprawę. Miejscowo w ubytkach widoczna jest zaawansowana korozja siatki metalowej zastosowanej, jako tzw. „zbrojenie” konstrukcji. Poza znacznym wypłukaniem powierzchni w miejscach obmywanych wodą opadową, występują ubytki o charakterze mechanicznym, takie jak; ubytki palców, fałd draperii i innych drobniejszych form rzeźbiarskich. Należy przeprowadzić prace konserwatorskie, zabezpieczające substancję oryginalną i przywracające pierwotny odbiór estetyczny obiektu.
